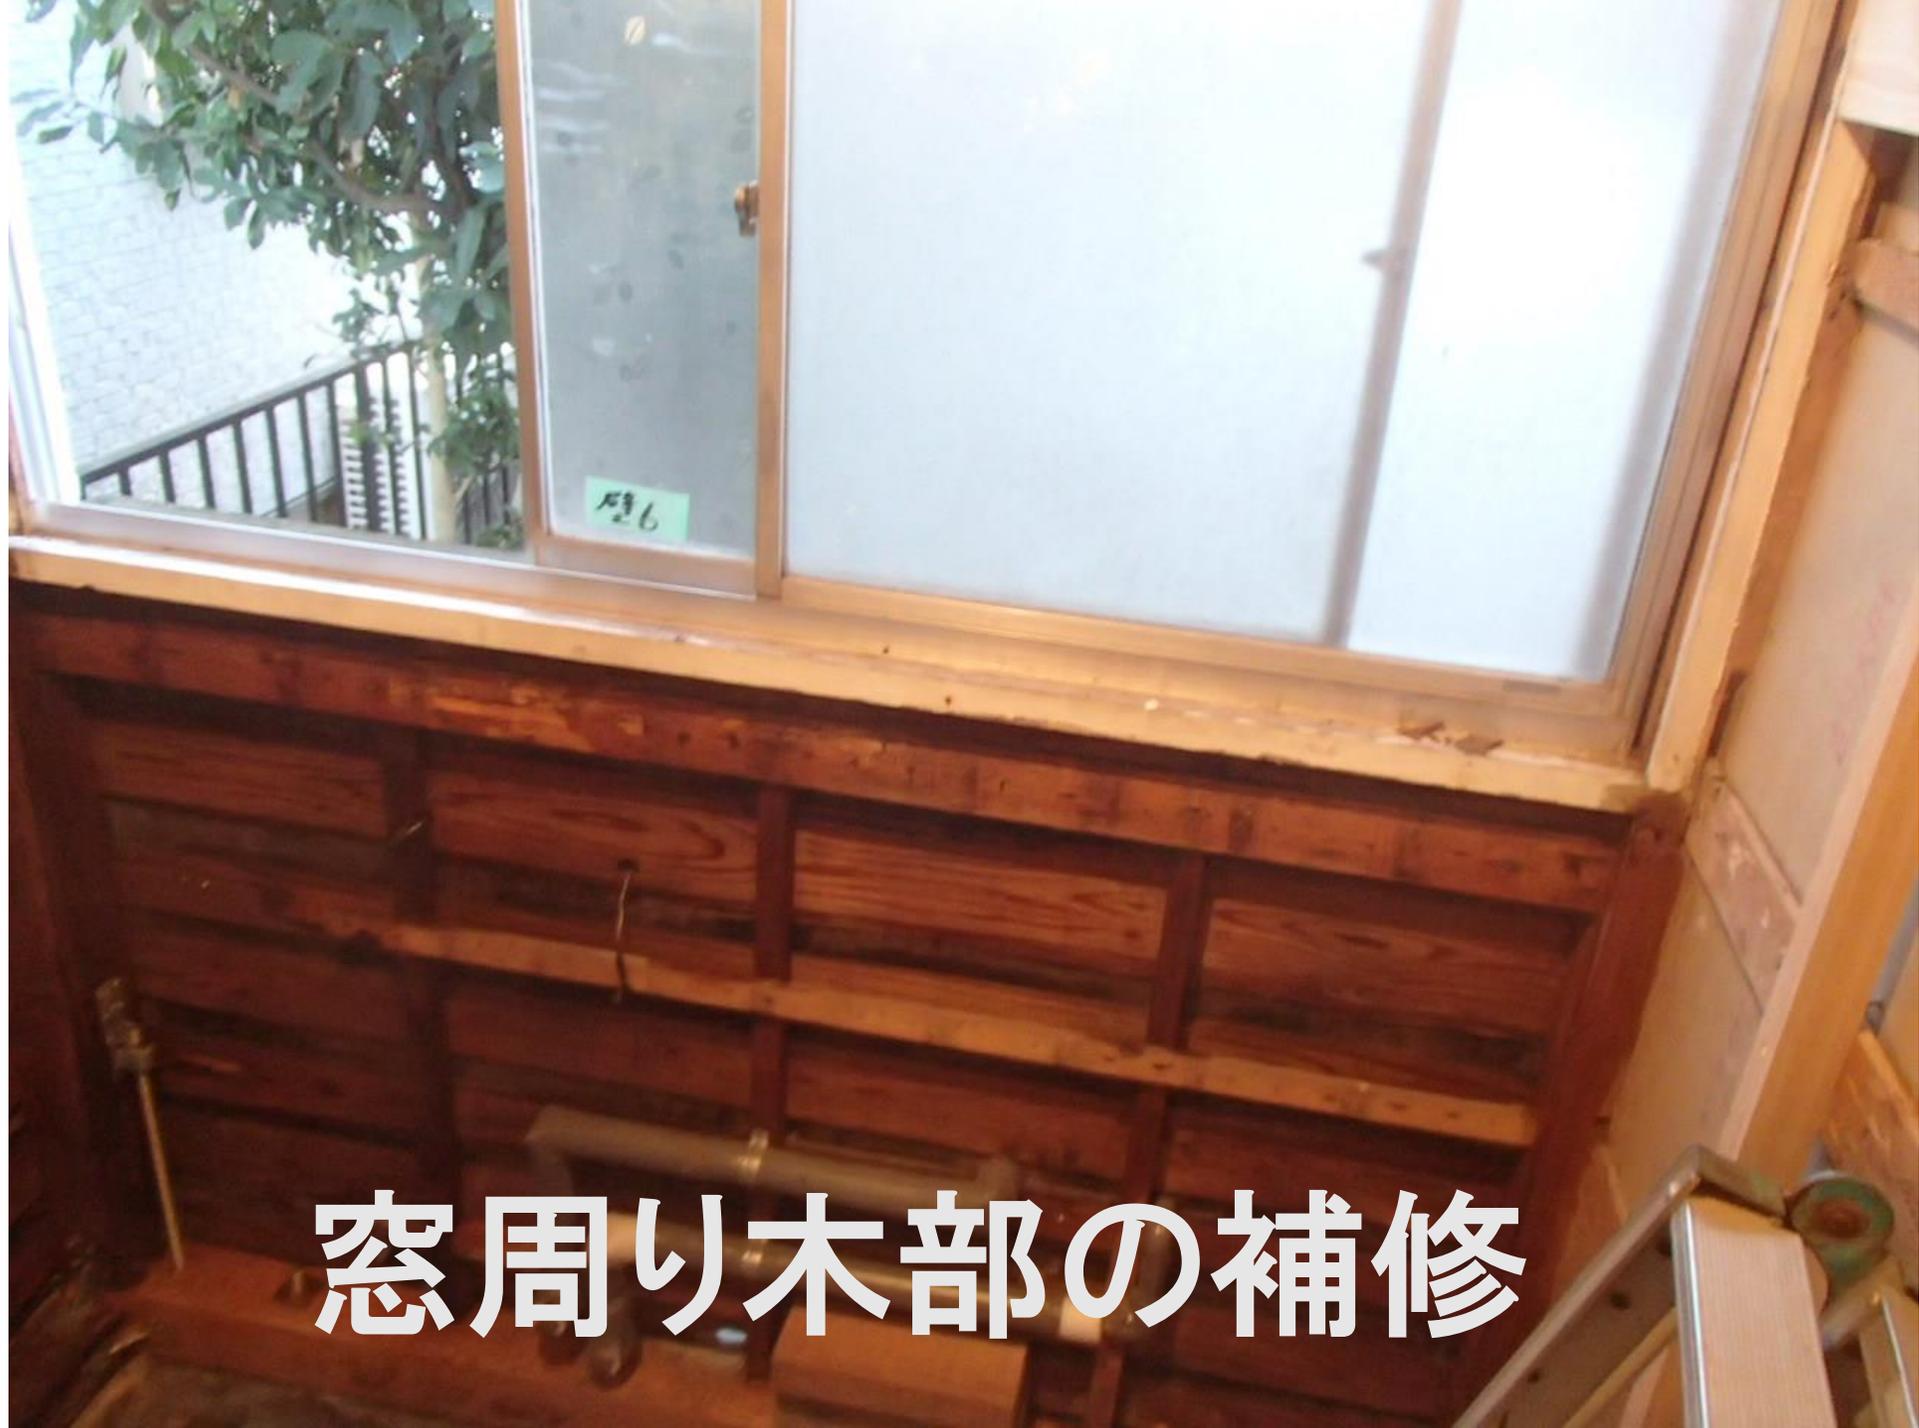
壁5

窓周り木部の補修

柱頭金物の新設

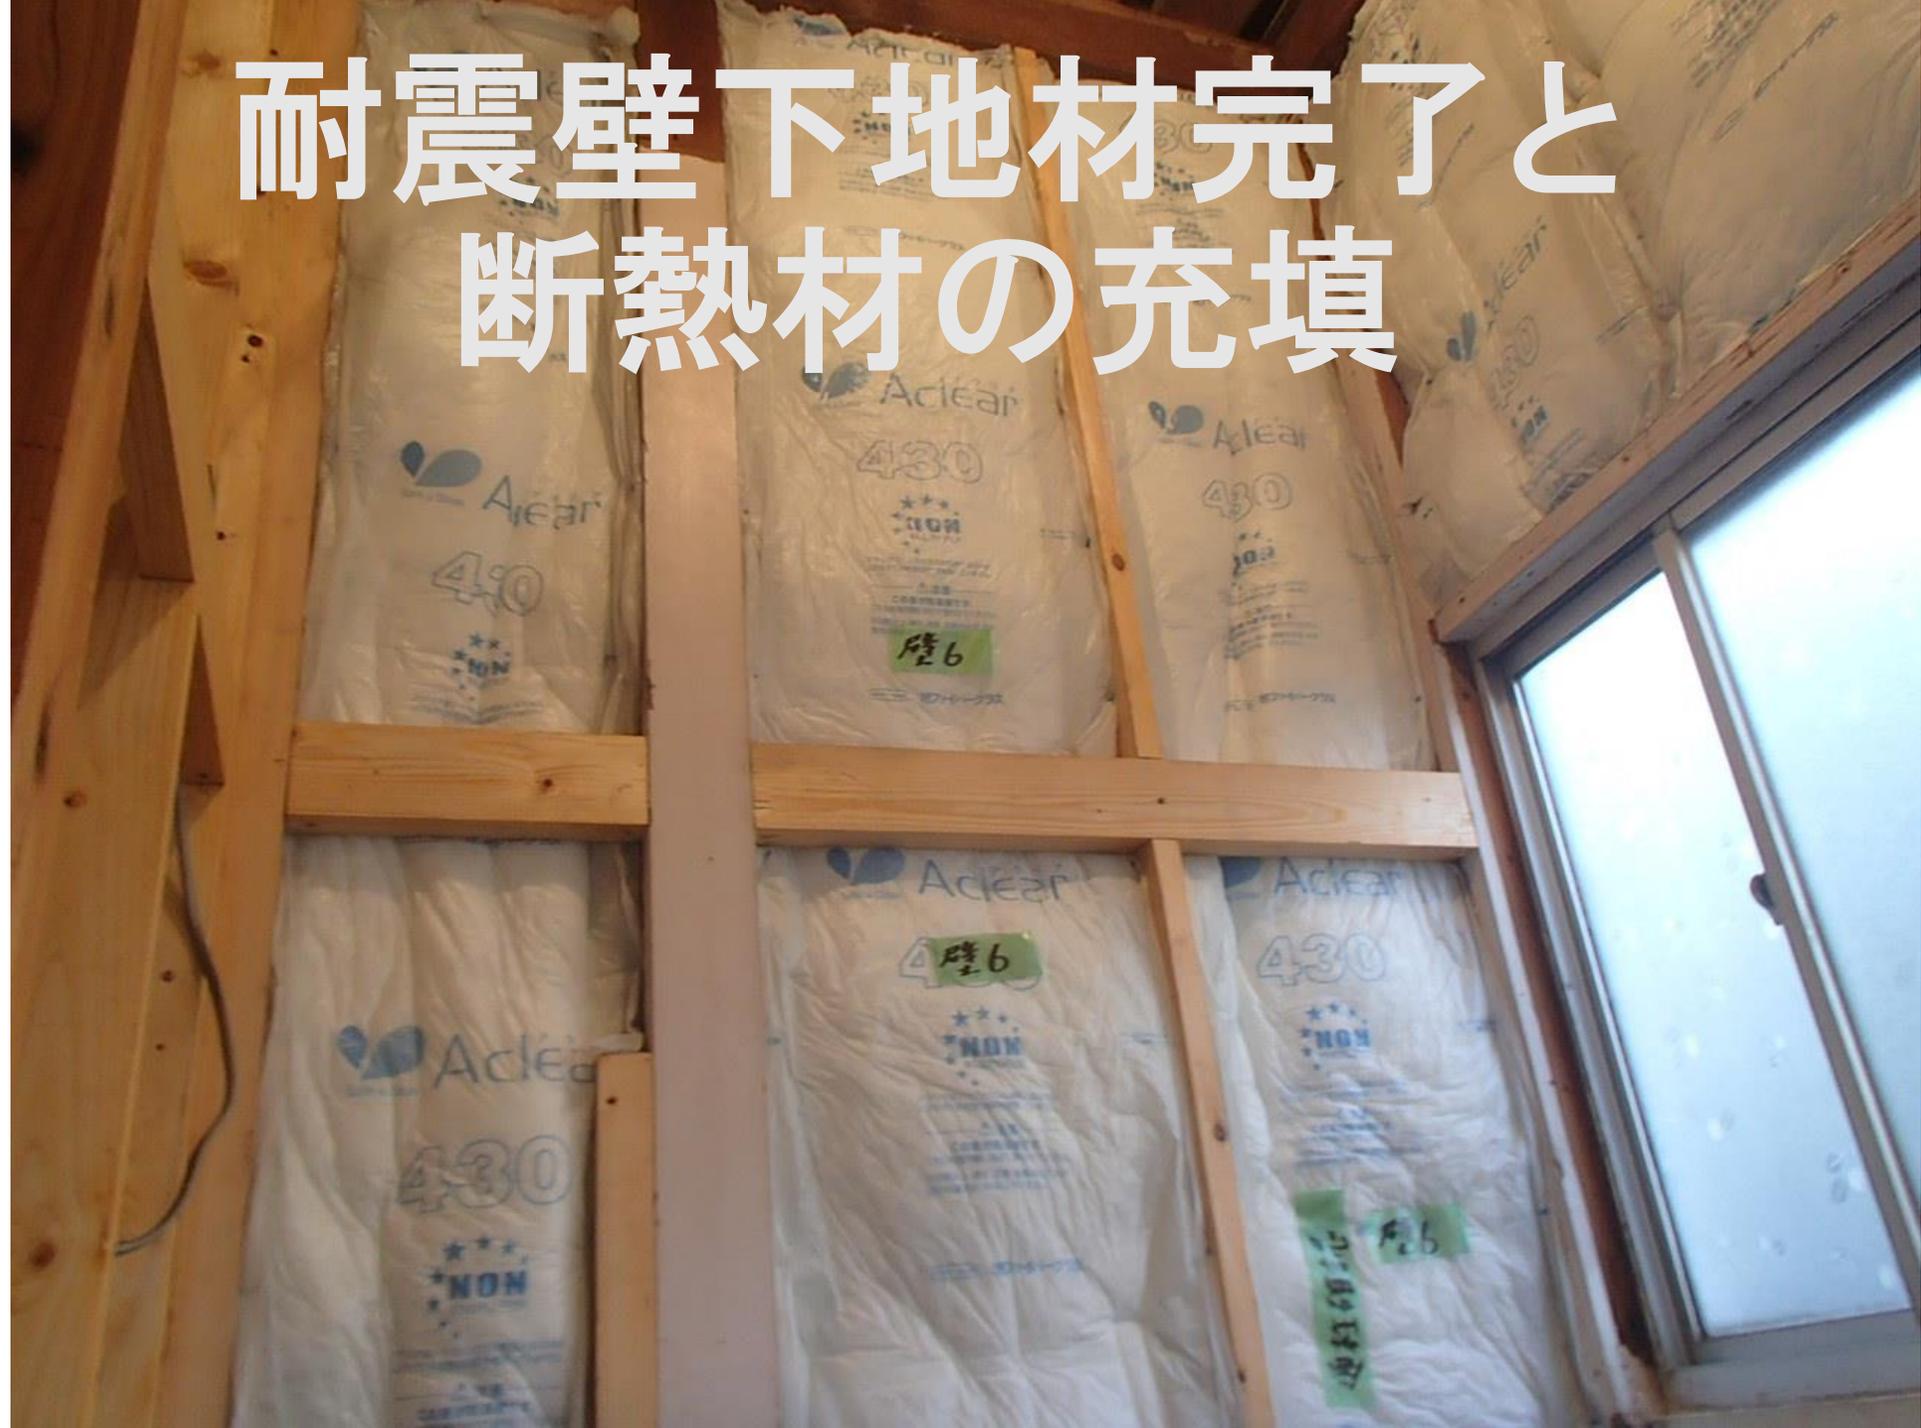
壁下地材完了と 断熱材充填

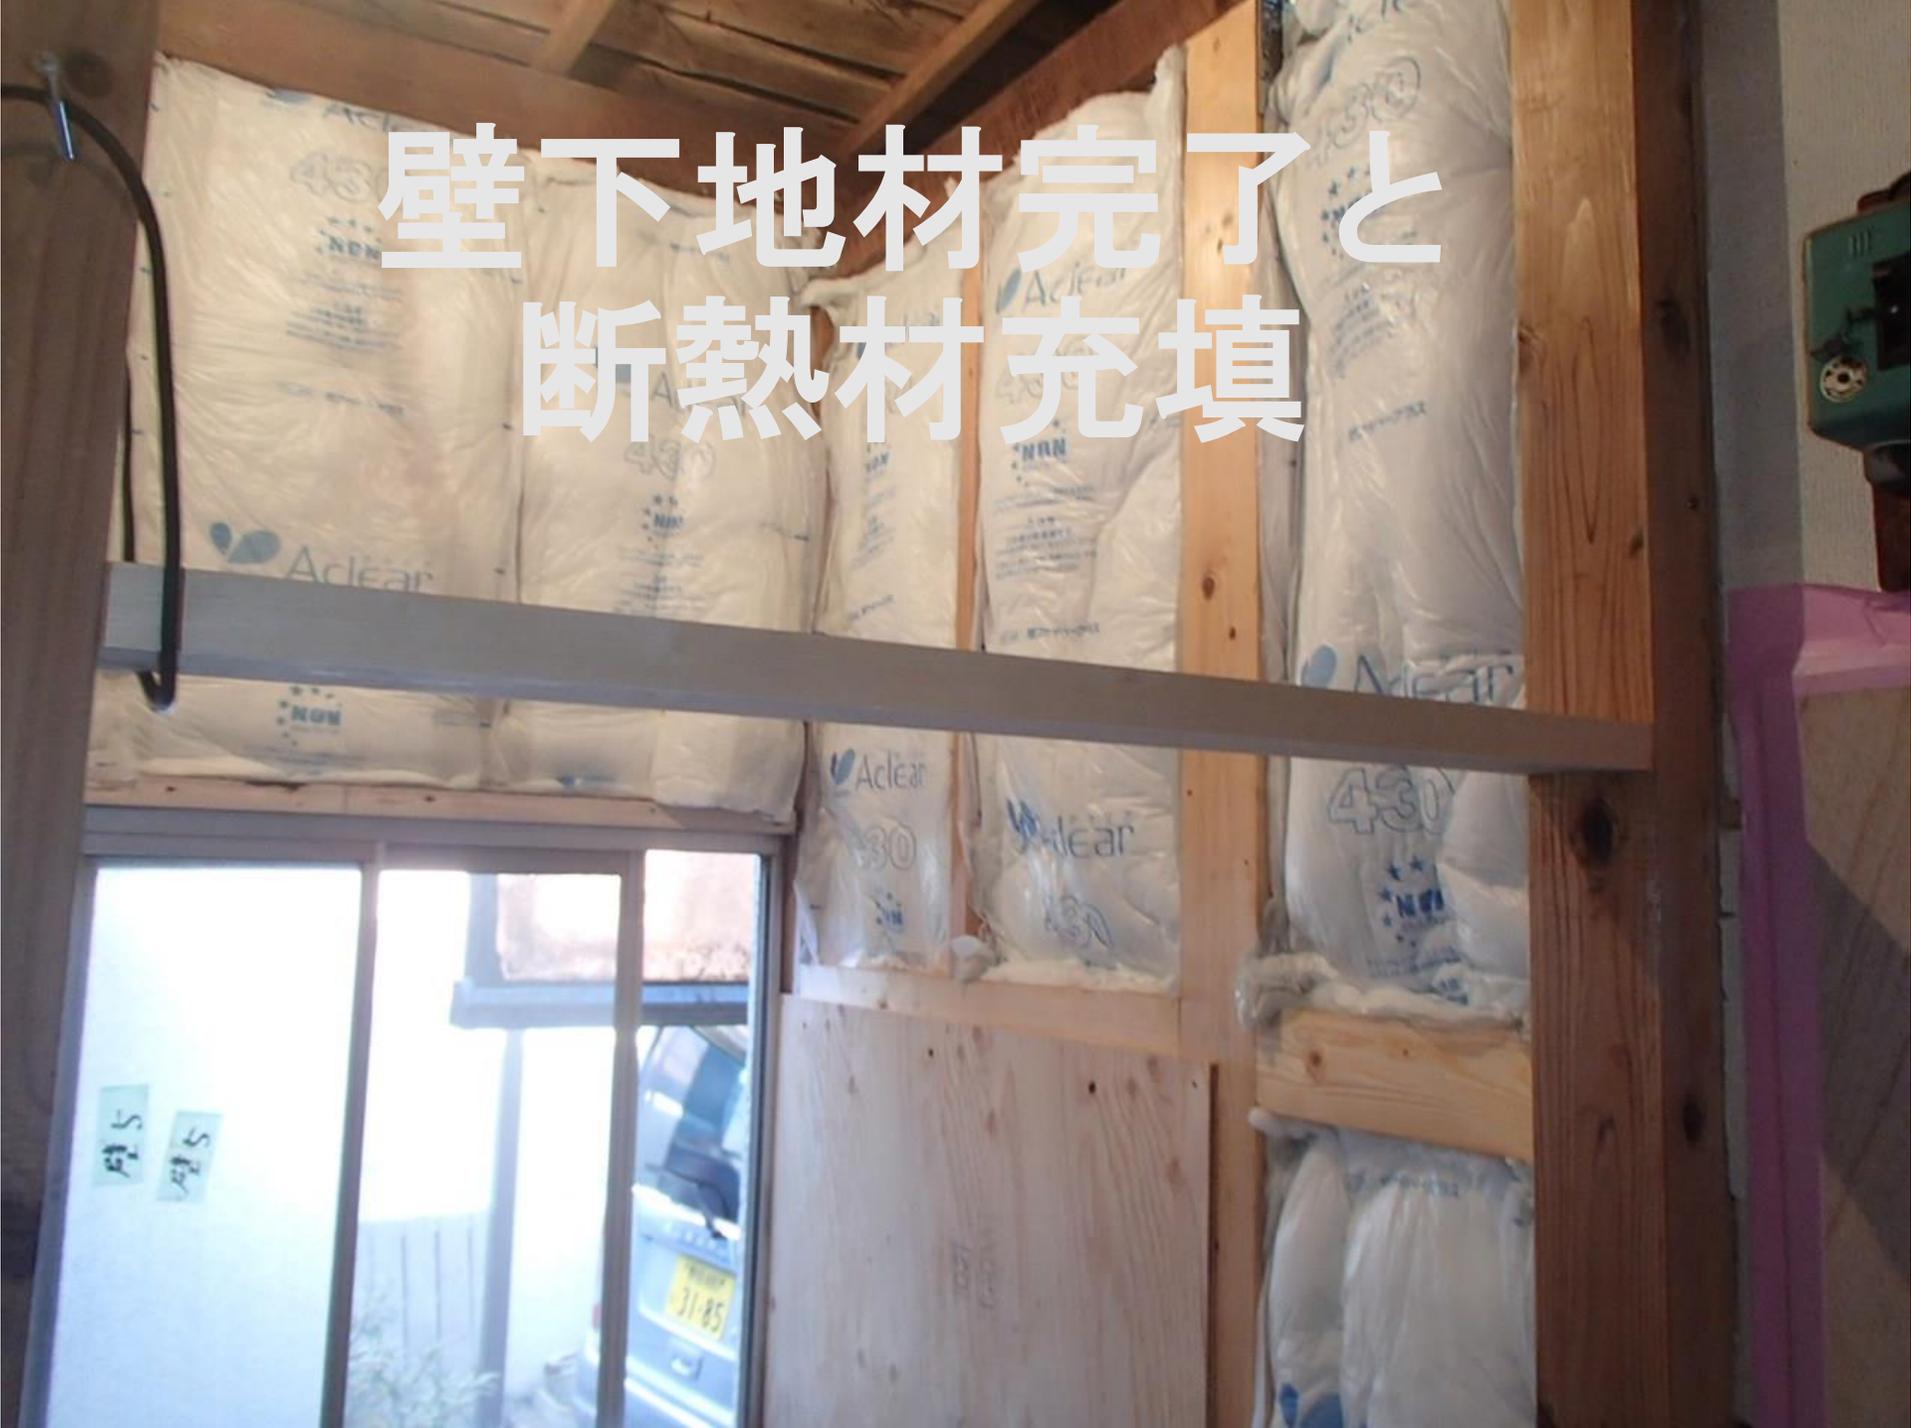
壁下地材完了と 断熱材充填

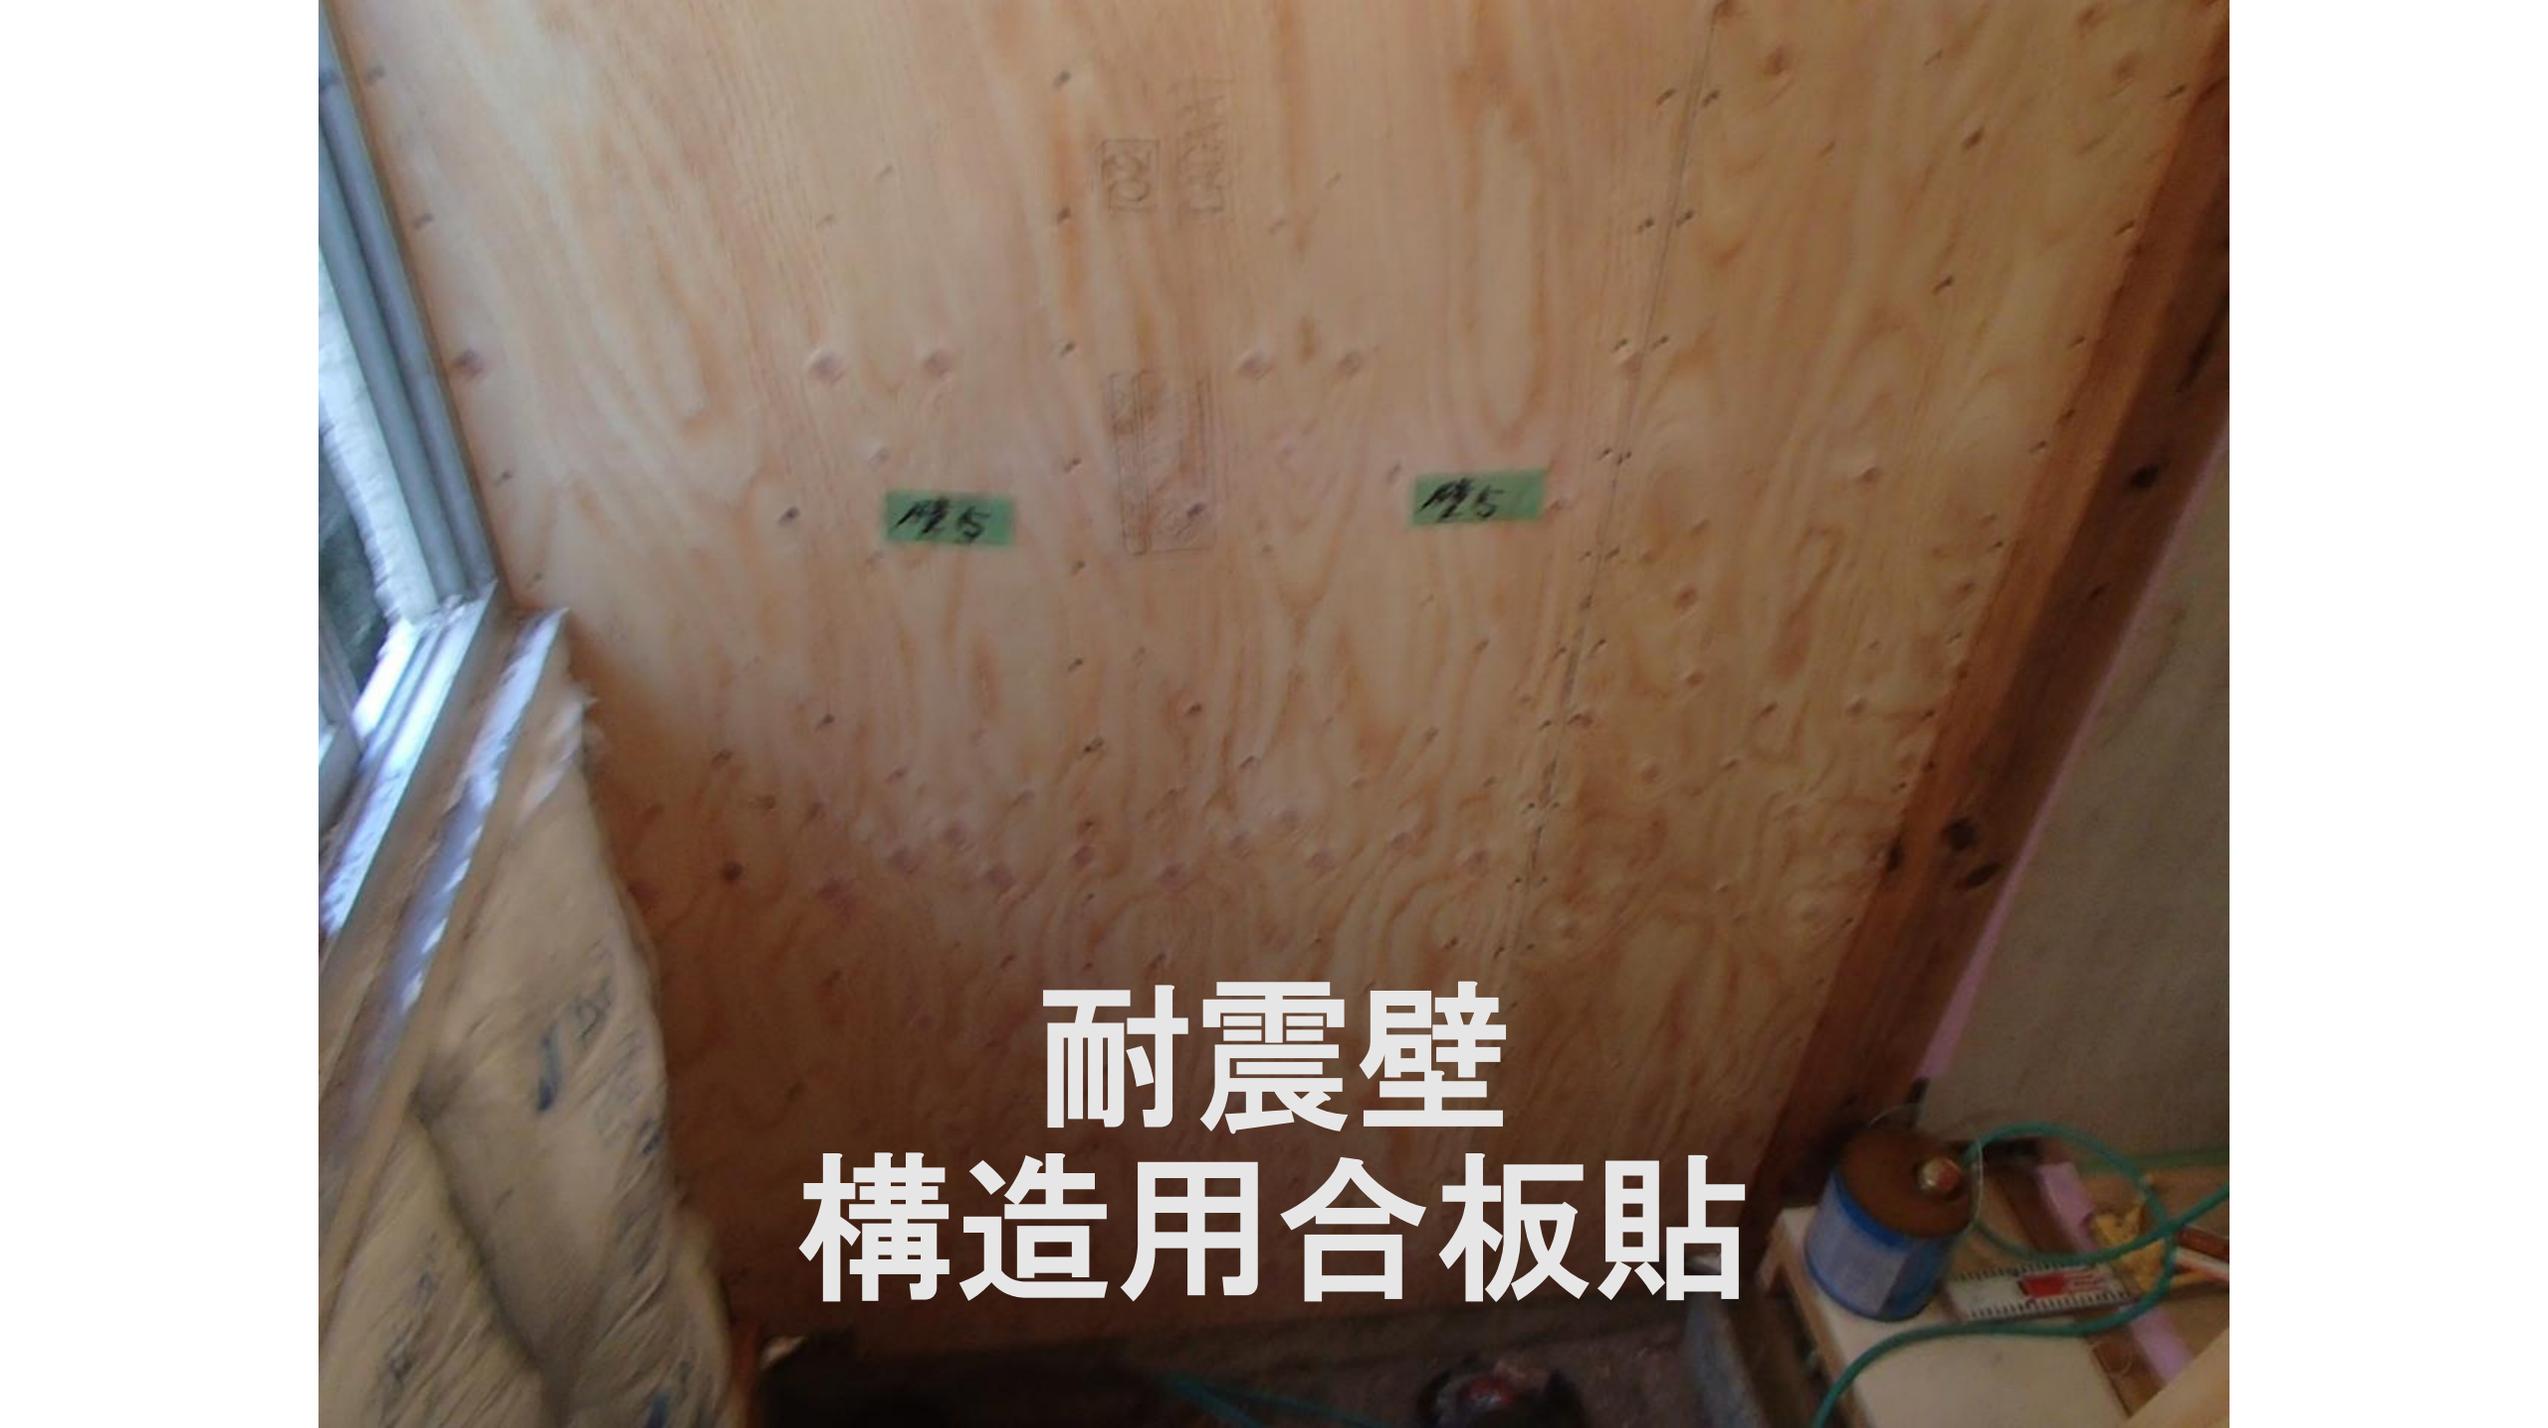
壁5

**耐震壁
構造用合板貼**

耐震壁
N50釘@100確認

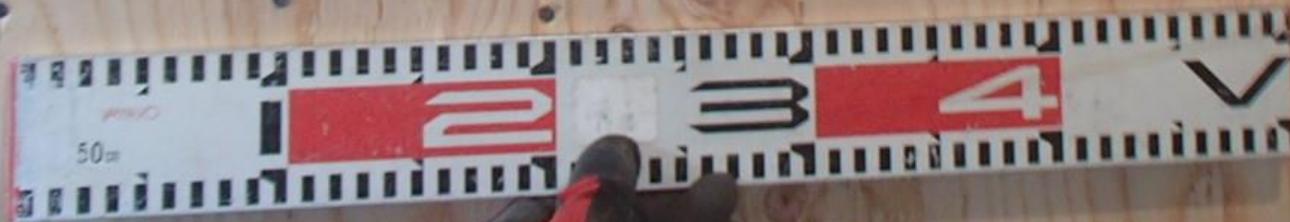
耐震壁 N50釘@100確認

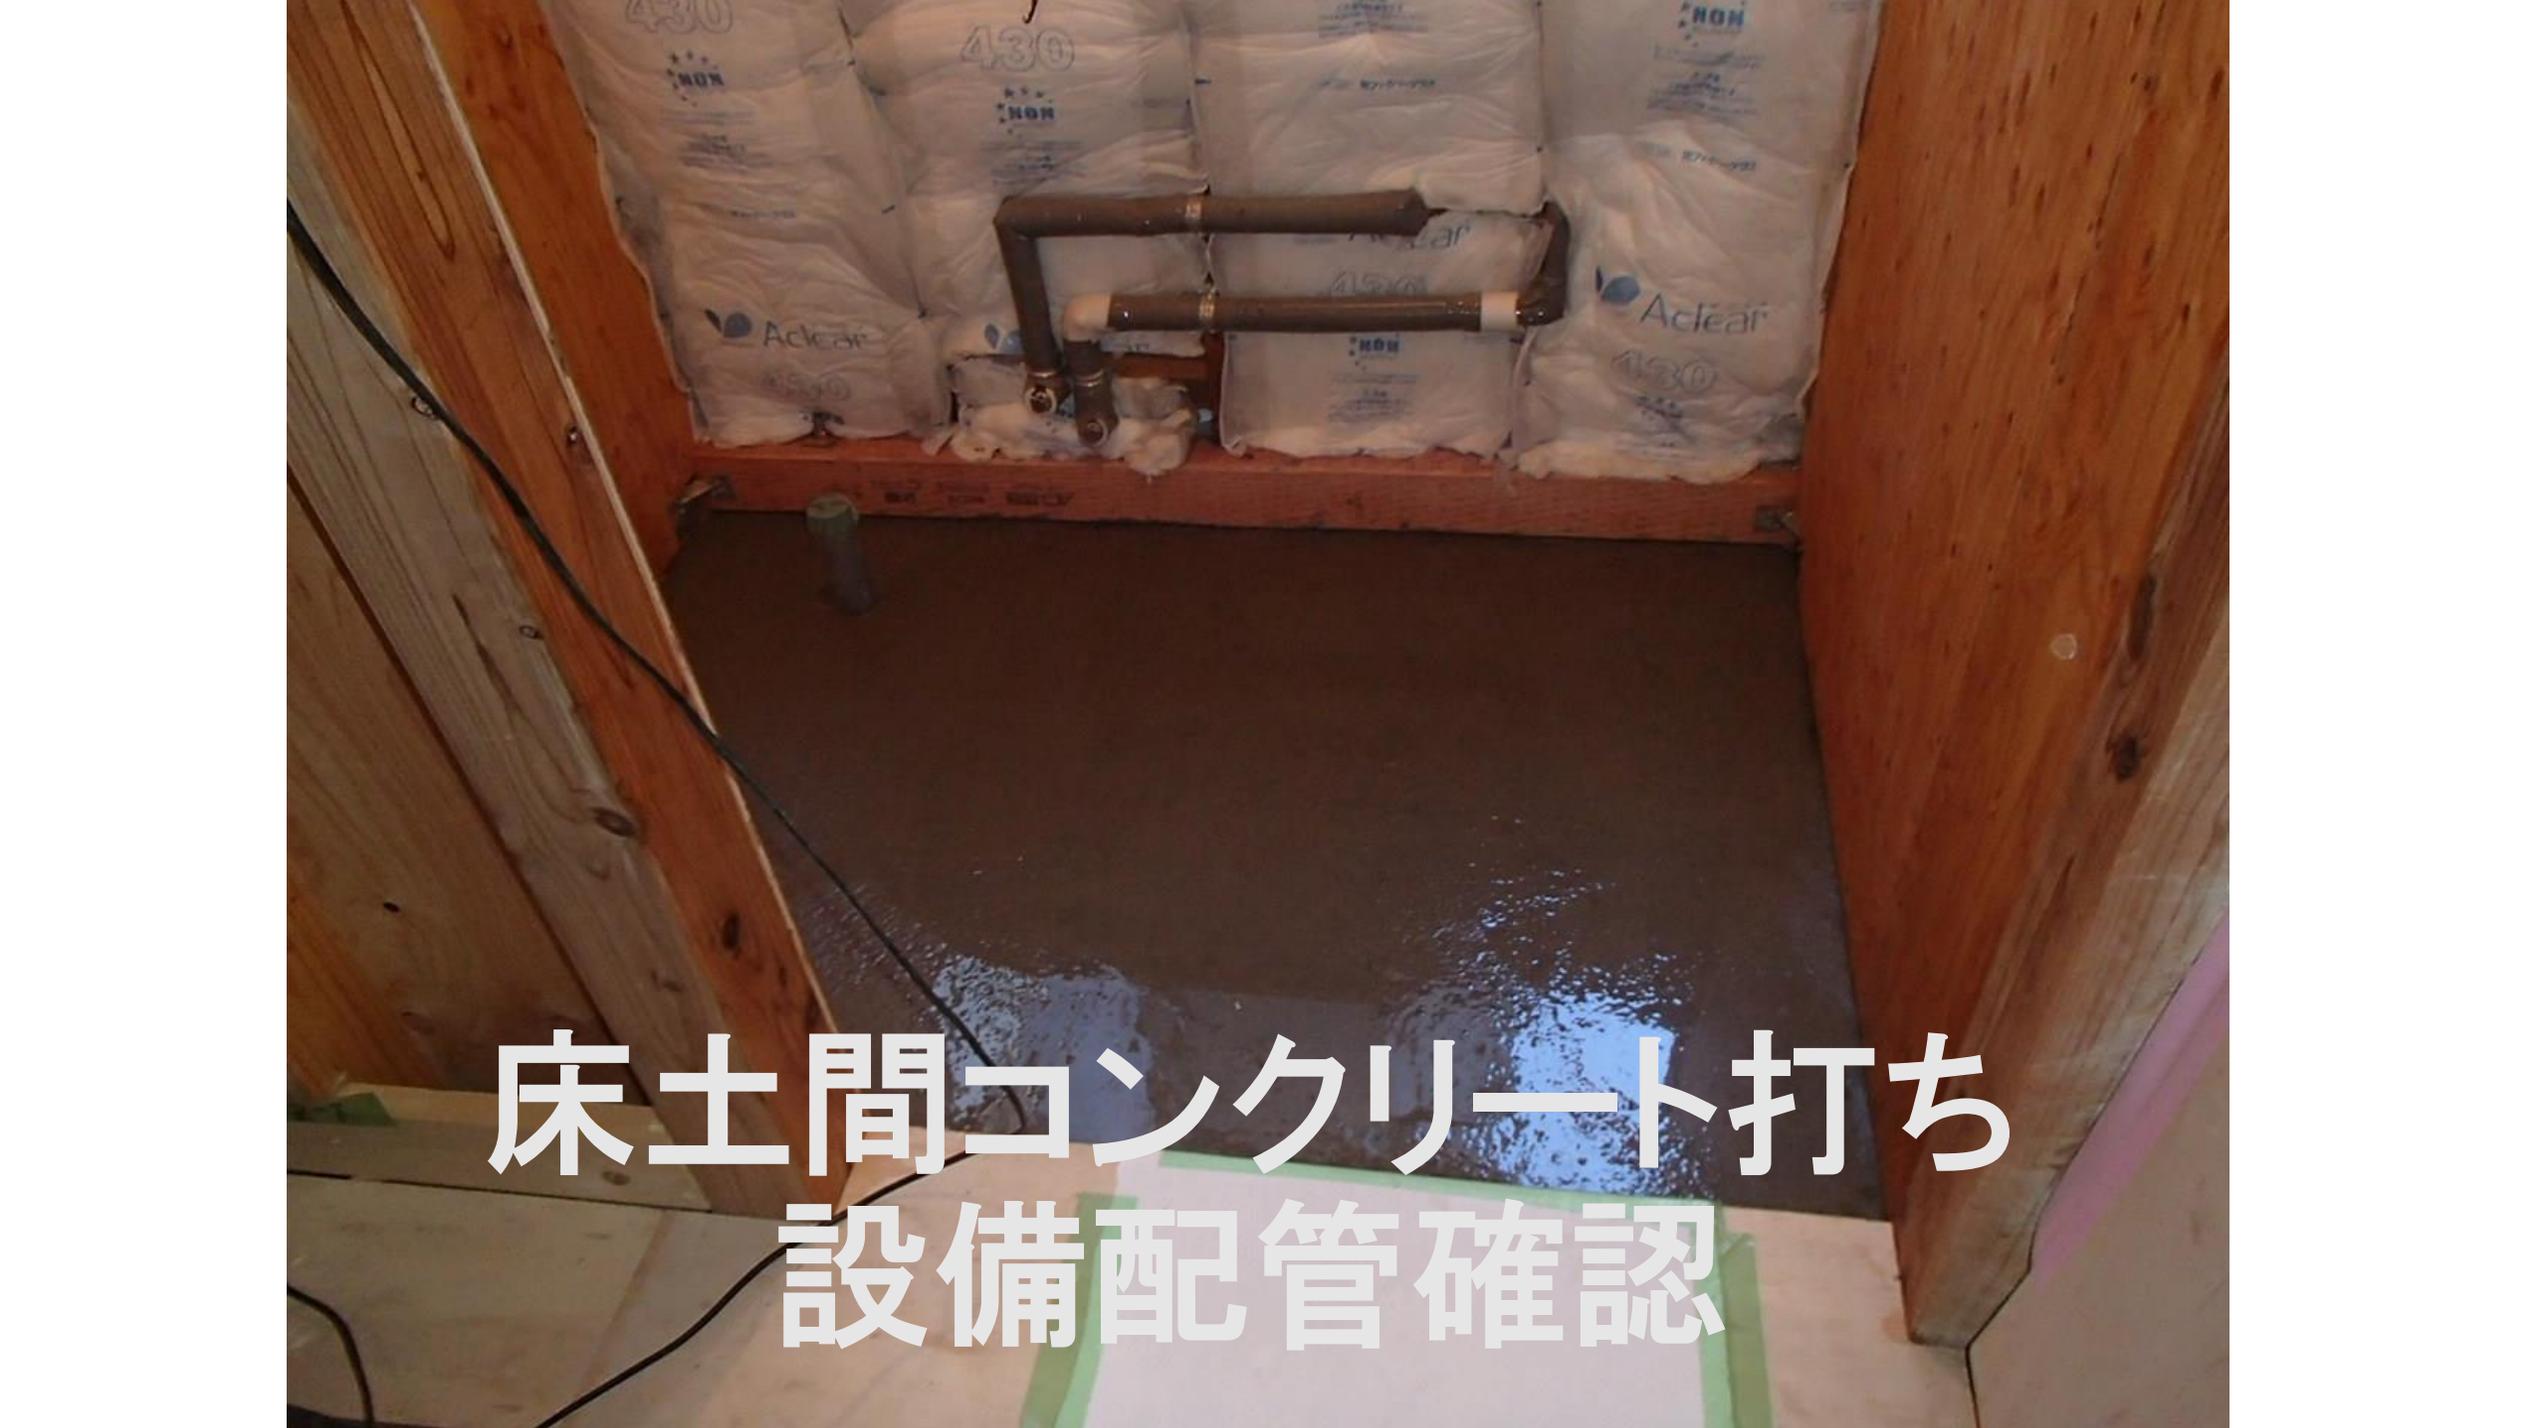
床土間コンクリート打ち
設備配管確認

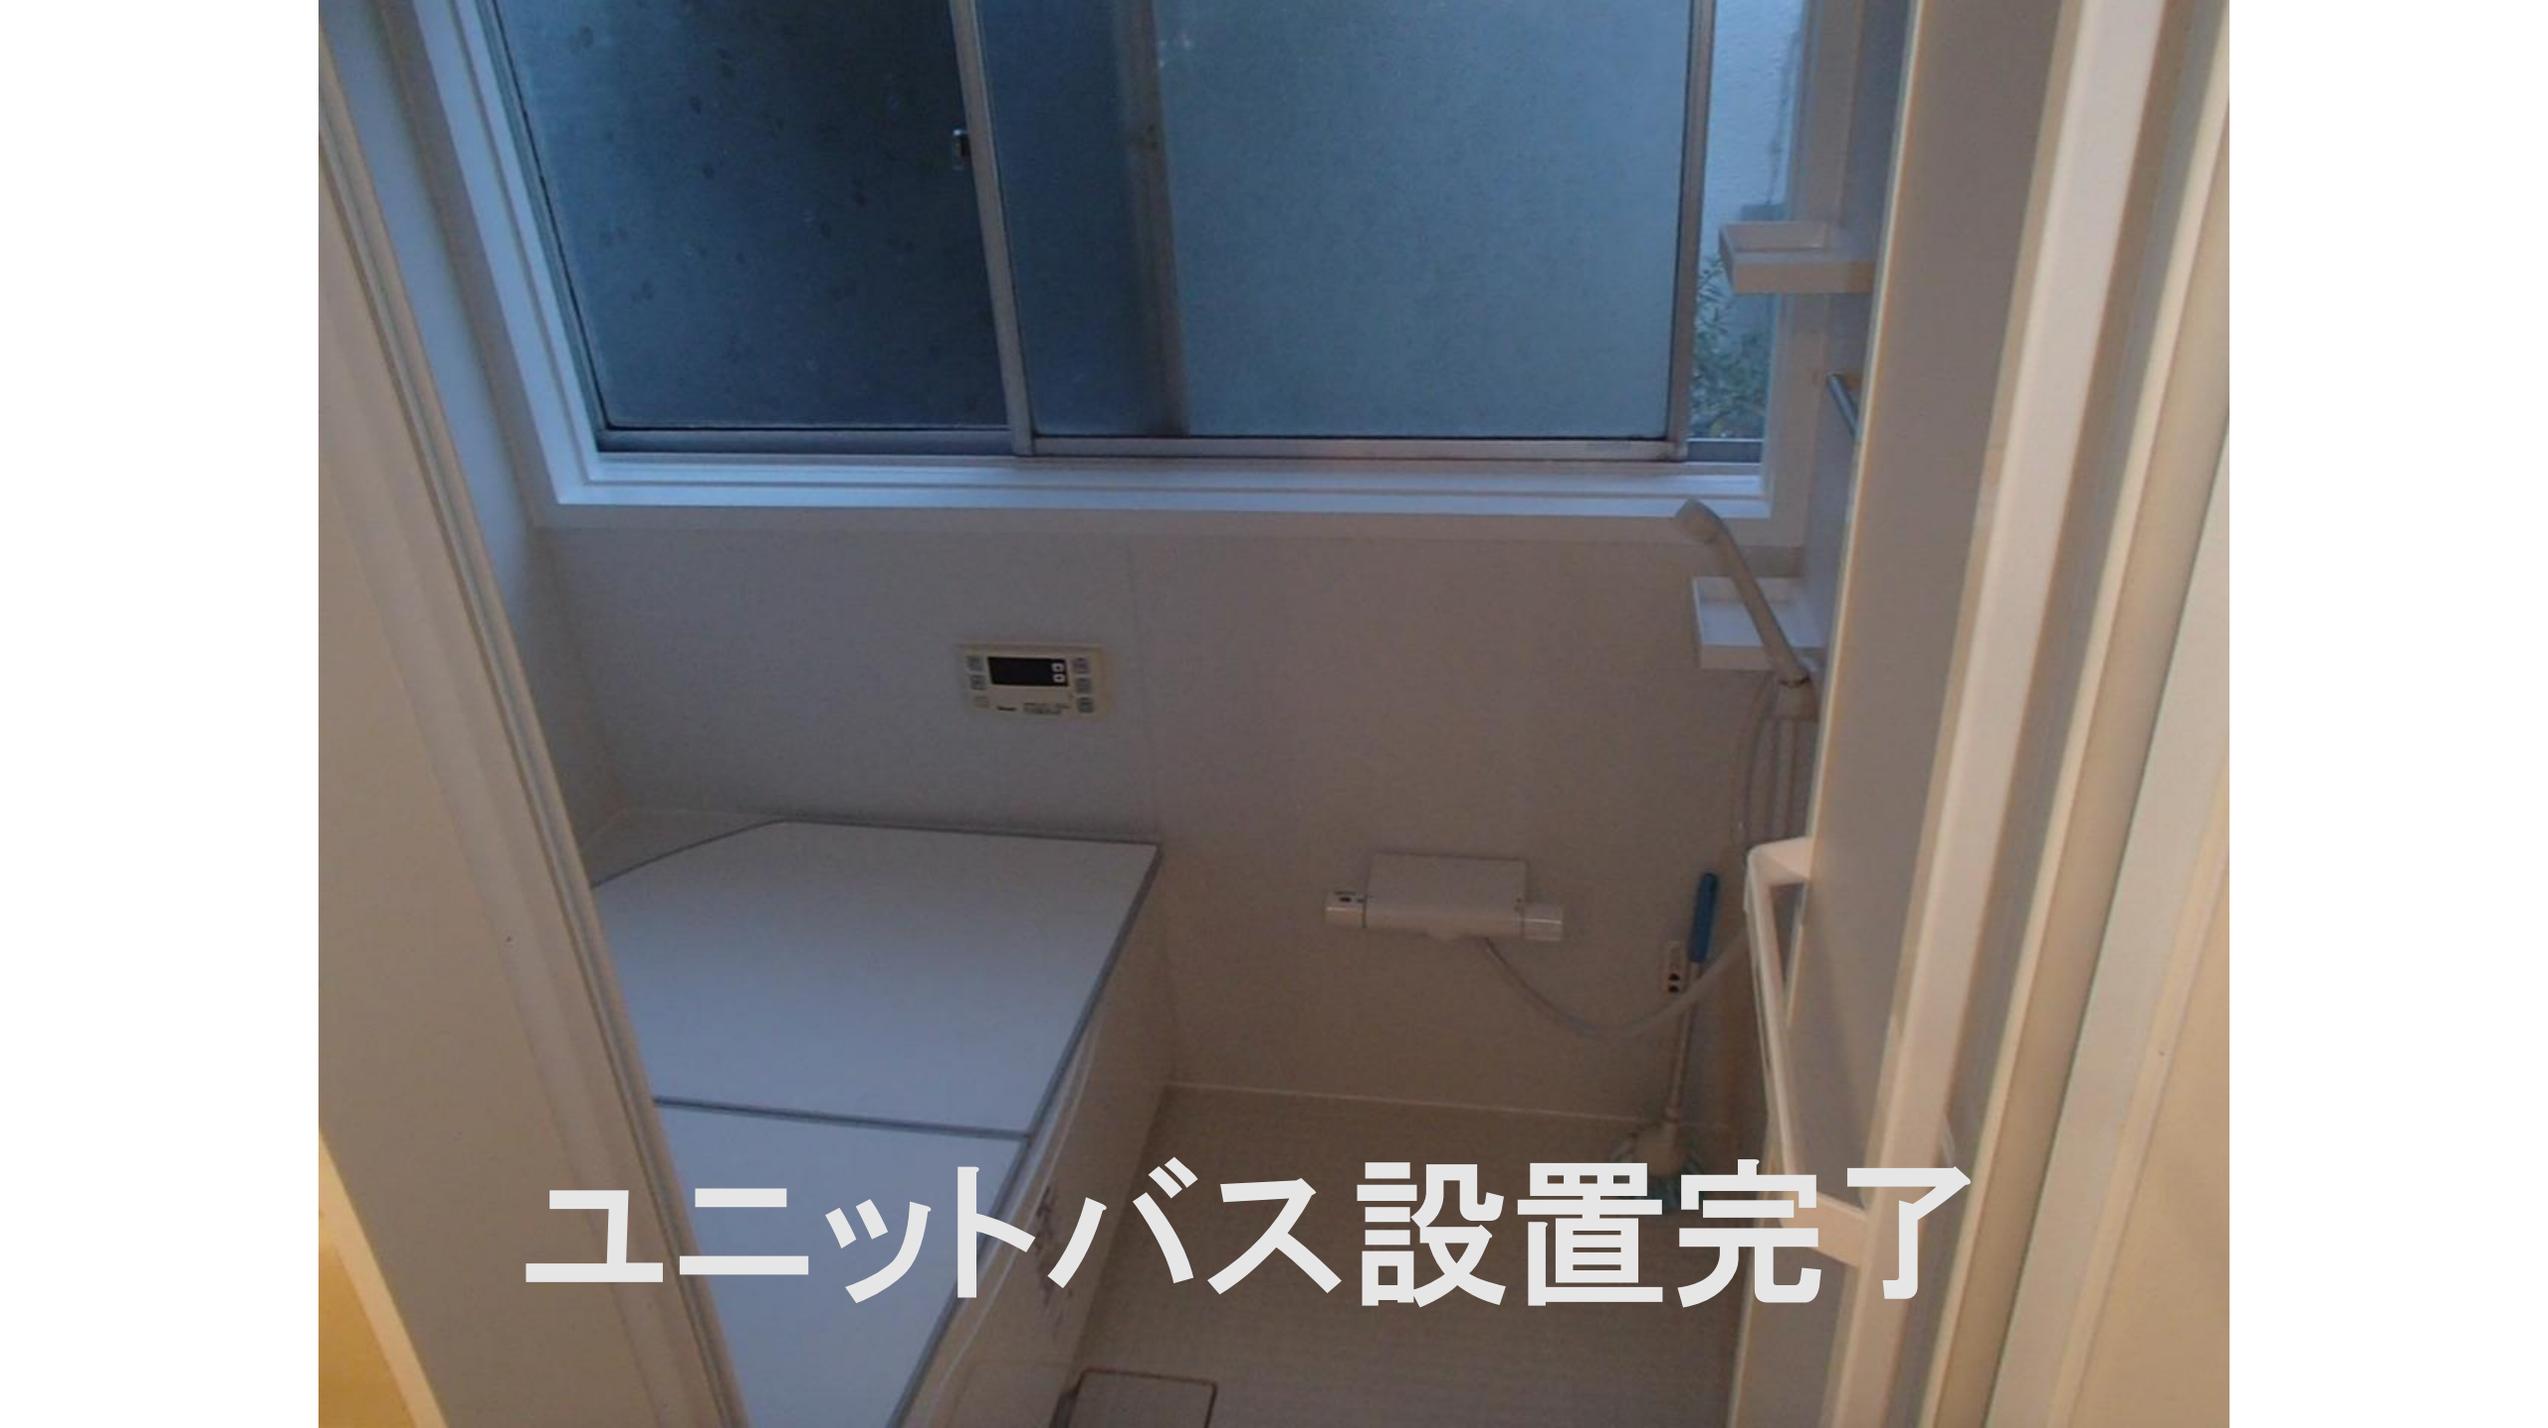
ユニットバス設置完了

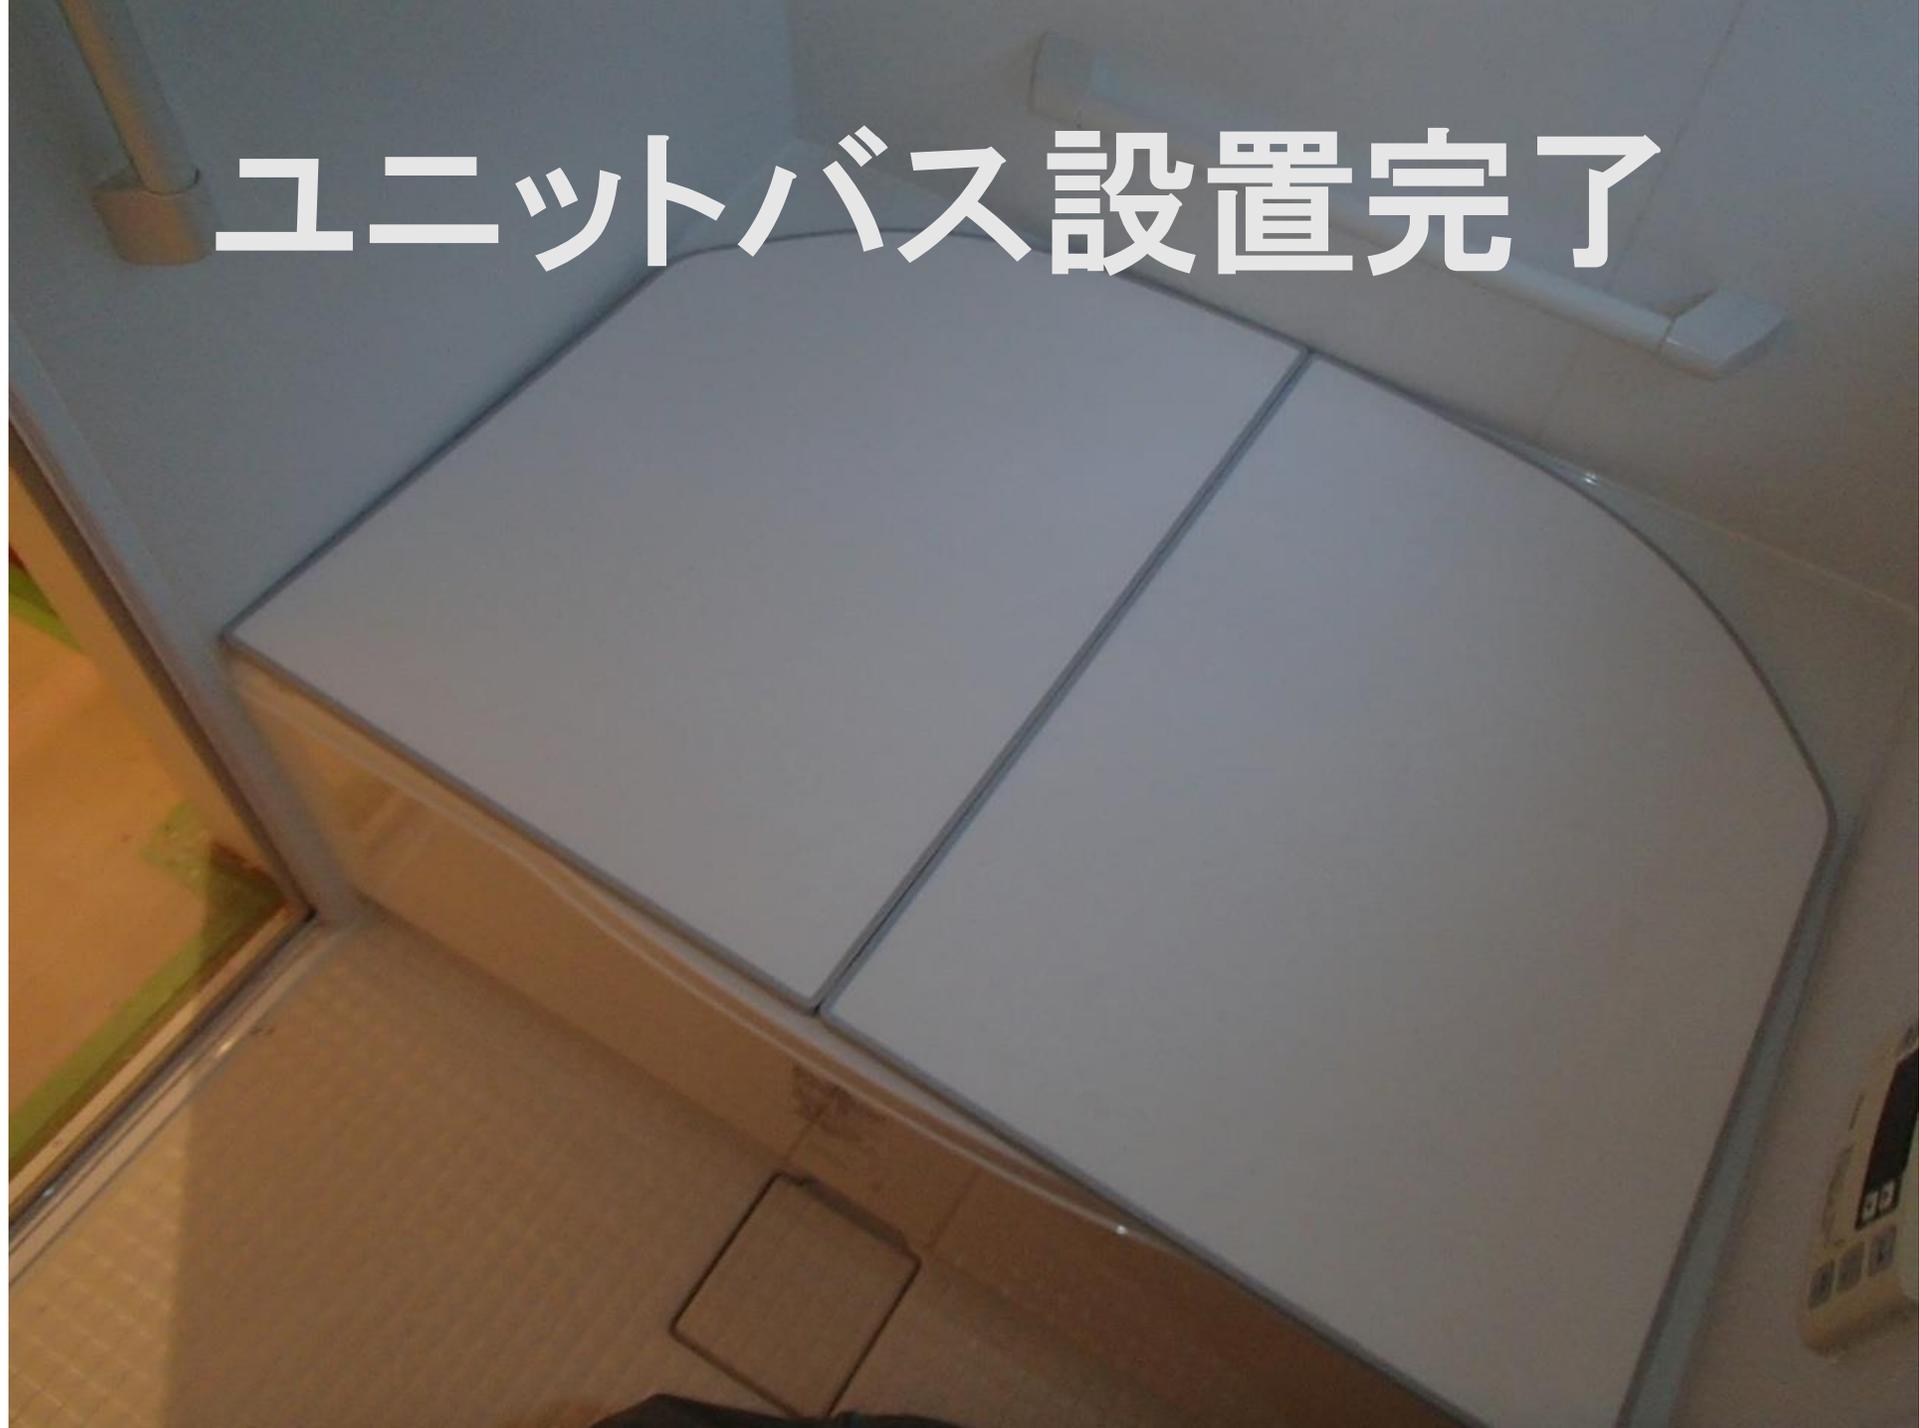
ユニットバス出入口枠 造作完了
