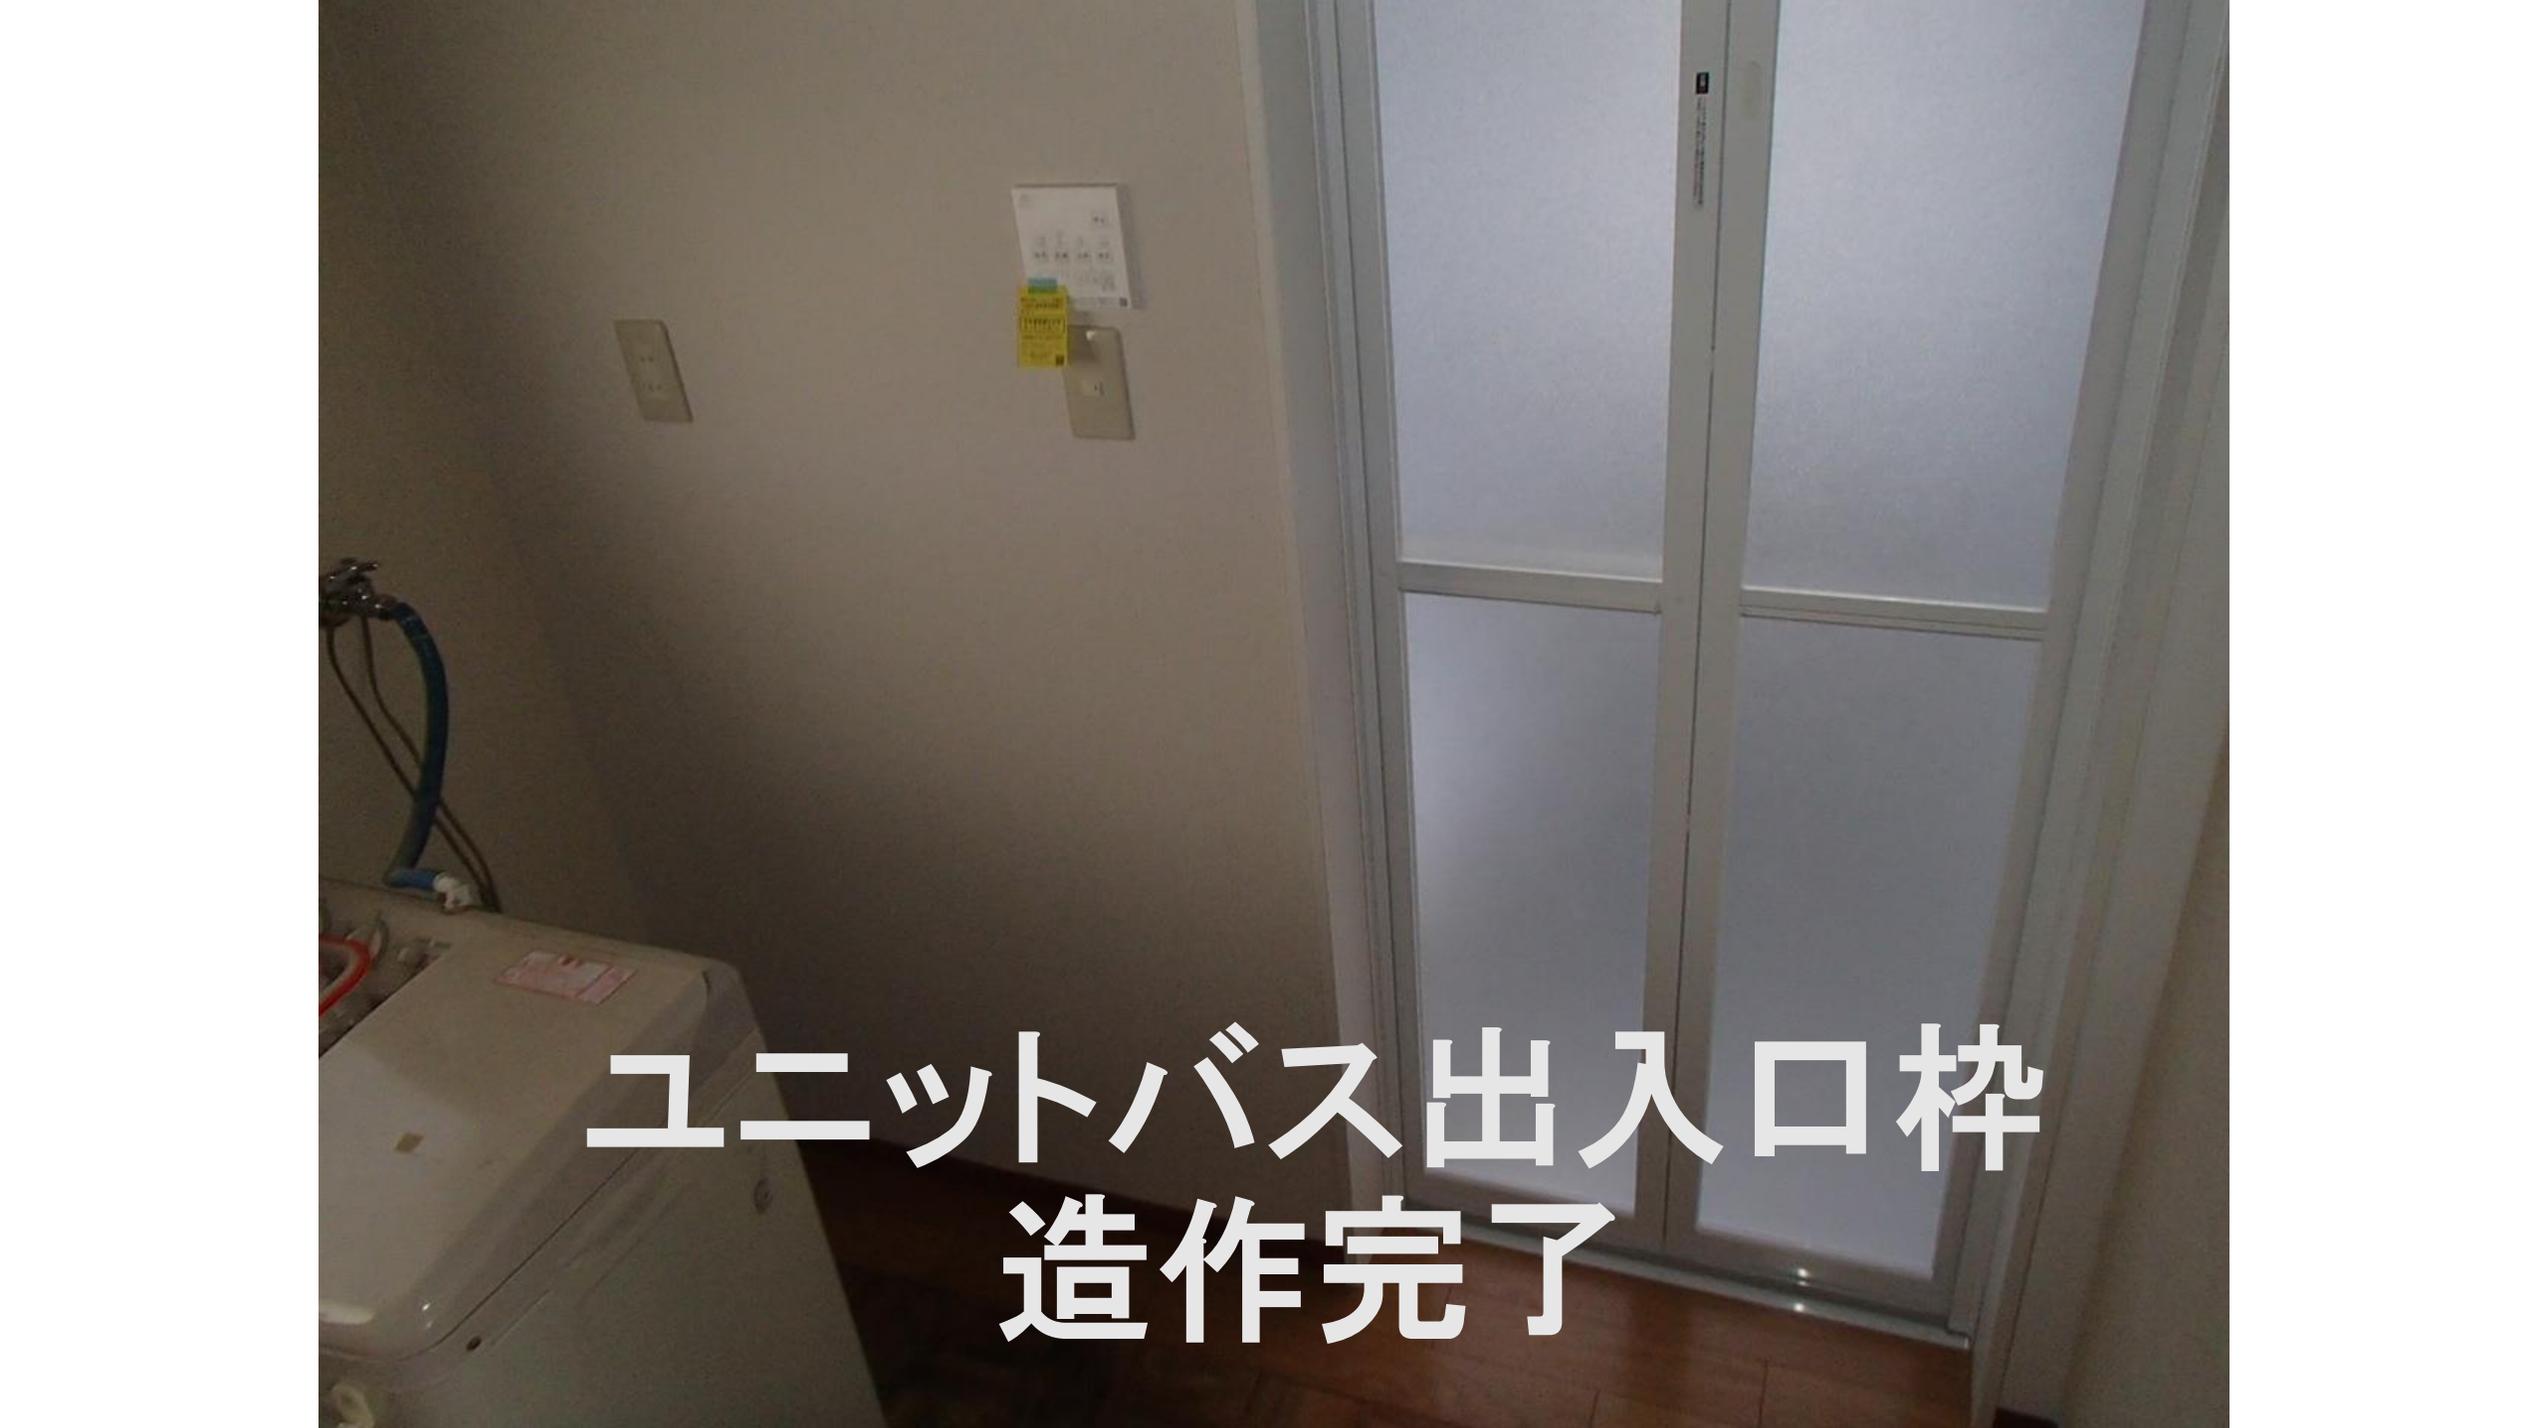
ユニットバス出入口枠
造作完了
